Evoluzione storica della normativa sismica italiana alla luce degli effetti causati dal terremoto dell'Aquila del 2009

Giuseppe Oliveto

Laura Liberatore, Luis D. Decanini

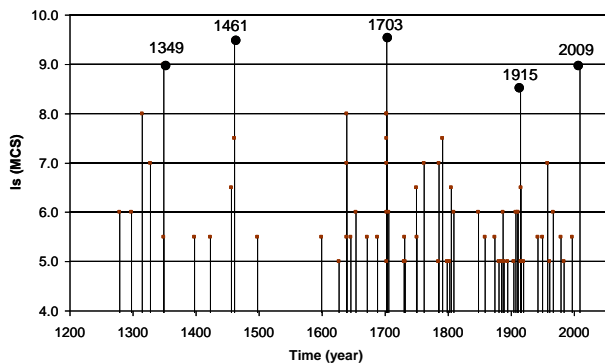
Figura 1. Storia sismica dell'Aquila (Sorrentino *et al.*, in stampa).

L'Aquila era stata colpita precedentemente da terremoti severi. Nella Figura 1 sono riportati gli eventi che si sono susseguiti a partire dalla fine del XIII secolo.

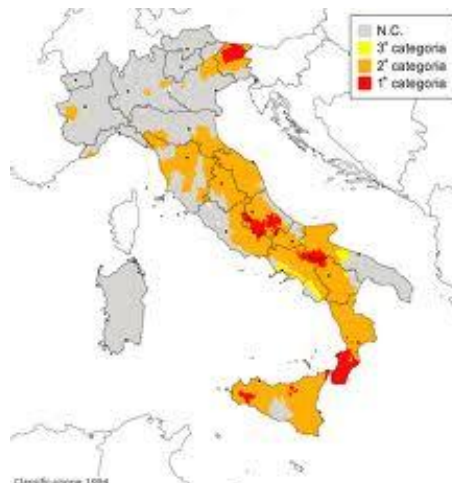
Figura 8. Mappa di classificazione sismica del territorio nazionale del 1984 (<http://zonesismiche.mi.ingv.it/>).

Dopo il terremoto dell'Irpinia del 1980, nel 1984 tutto il territorio nazionale è riclassificato con criteri abbastanza omogenei, sulla base della "Proposta di riclassificazione sismica" del Progetto Finalizzato Geodinamica (GdL, 1980) e viene introdotta la terza zona sismica. Aumenta sensibilmente il numero di comuni classificati in zona sismica. Per tutta l'area aquilana è confermata la classificazione sismica precedente (Figura 8).

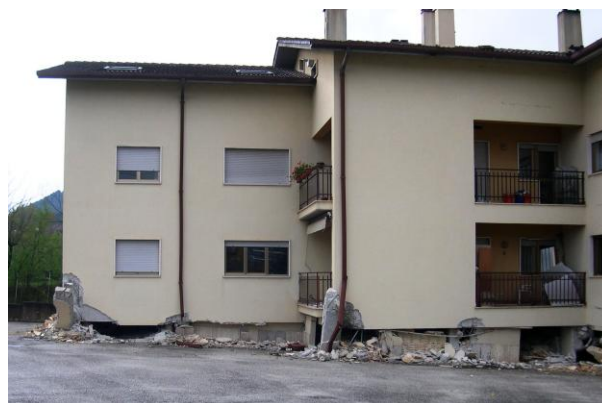
Il collasso dell'edificio in Figura 11 è legato, oltre alla presenza di un piano parzialmente aperto e con tamponature molto deboli, alla mancanza di duttilità degli elementi strutturali. La scarsa cura del getto può, inoltre, aver determinato delle superfici preferenziali di rottura alla sommità dei pilastri (De Luca *et al.* 2010)

Figura 11. Collasso del piano terreno.

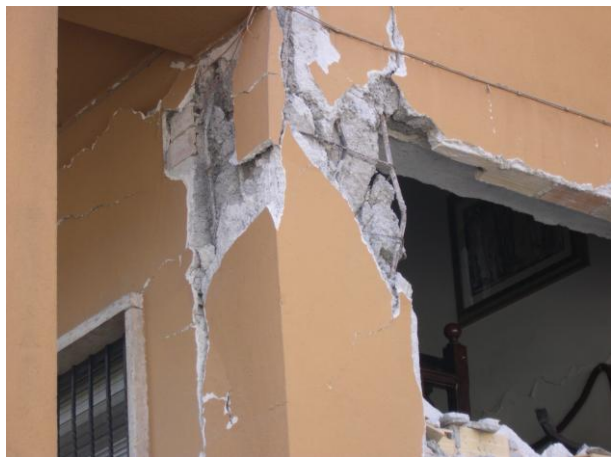
Scarsa duttilità. Molti degli edifici costruiti nel secolo scorso presentano carenze significative, sia locali che globali, tali da precludere adeguati livelli di capacità di dissipazione dell'energia. A livello globale, è palese l'assenza di una concezione d'insieme atta a garantire la plasticizzazione in alcune sezioni e la redistribuzione delle sollecitazioni. In particolare si rileva la presenza di travi forti e pilastri deboli. Questo riduce fortemente la possibilità per l'edificio di sopportare un certo numero di cicli in campo anelastico. Spesso, a livello locale è evidente la carenza di adeguati dettagli. Si riscontrano, ad esempio, l'assenza completa di staffe nei nodi trave-pilastro, l'insufficienza di armature trasversali nei pilastri (Figura 13, Figura 12), le insufficienti lunghezze di ancoraggio e sovrapposizione delle armature.

Figura 12. Dettagli costruttivi carenti.

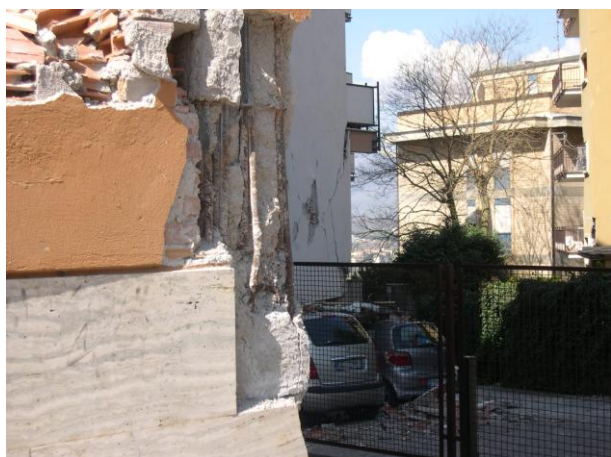
Fino al 1939 le normative non contenevano prescrizioni relative alle armature trasversali. È solo dal 1939 (RD n. 2229), che vengono esplicitamente richieste staffe ad una distanza non maggiore di metà della dimensione minima della sezione trasversale e di dieci volte il diametro dell'armatura longitudinale. Nulla veniva specificato sul confinamento dei nodi. Negli anni

Figura 13. Insufficiente armatura trasversale.

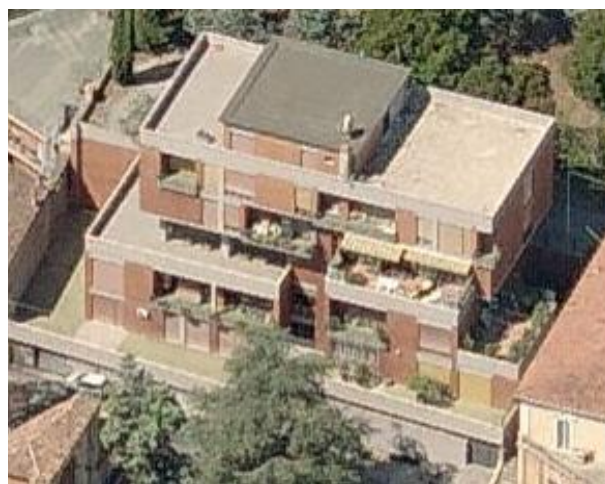
Irregolarità strutturale. La notevole influenza della regolarità sulla risposta sismica delle costruzioni è ormai ampiamente riconosciuta. Le più importanti normative nel mondo considerano esplicitamente gli effetti legati alla regolarità/irregolarità dovuta sia alla configurazione strutturale che alla sfavorevole disposizione di elementi non strutturali. I casi di piano aperto e presenza di telai in una sola direzione rientrano tra le possibili cause di irregolarità. Altre situazioni sfavorevoli riscontrate a L'Aquila sono: configurazioni in pianta non compatte e non simmetriche e posizioni asimmetriche di vani scala e ascensori. Un caso molto particolare di irregolarità è quello dell'edificio mostrato nelle Figura 14 e 15. La configurazione è a gradoni e la volumetria è molto articolata. La struttura portante è costituita

da telai piani disposti nella direzione trasversale in corrispondenza dei primi quattro piani, e telai disposti in direzione longitudinale in corrispondenza dei piani superiori. A questa inconsueta disposizione si aggiunge anche la presenza di un piano parzialmente aperto. Secondo il progetto, i telai paralleli dovevano essere collegati tra loro da travi a spessore disposte ortogonalmente ai piani dei telai stessi; però di tali travi non è stata trovata traccia nei sopralluoghi eseguiti sull'edificio.

Figura 14. Edificio irregolare a L'Aquila. Vista prima del sisma (Virtual Disaster Viewer).

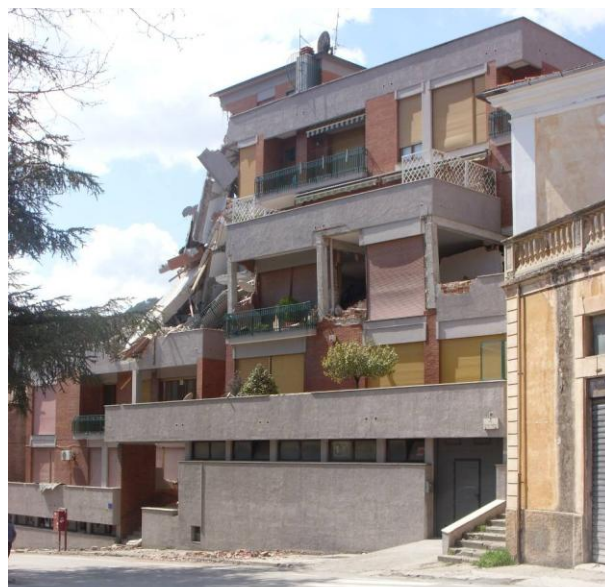
Figura 15. Edificio irregolare a L'Aquila. Vista dopo la scossa del 6 Aprile.

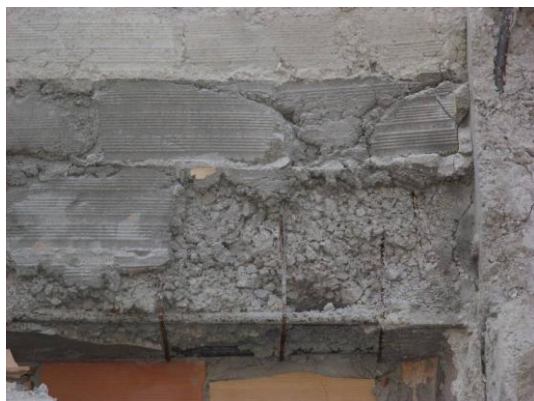
Uno dei principali difetti osservati è la grande variabilità di resistenza da un punto all'altro di uno stesso edificio, dovuta probabilmente alla realizzazione in sito di tipo manuale che consentiva di produrre solo piccole quantità alla volta. Altri difetti osservati sono la segregazione degli inerti (Figura 16) e la presenza di giunti costruttivi carenti.

Figura 16. Segregazione degli inerti nel calcestruzzo.
